## บทความ IM การแก้ไขปัญหาลูกลอยในหลอดแก้วตั้งค่าน้ำ ค่อยๆ ลดตัวเอง สำหรับเครื่องพ่นปุ๋ยมจบบ รุ่น Koine4,Koin35,Koine3

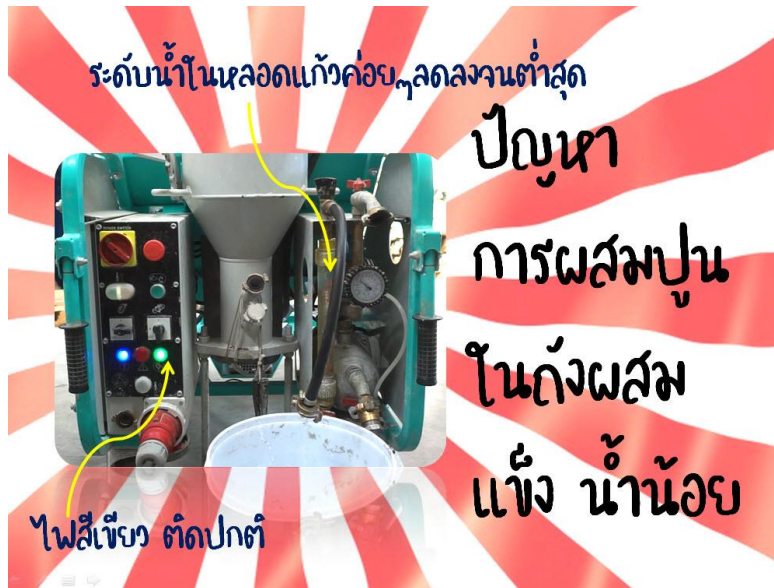
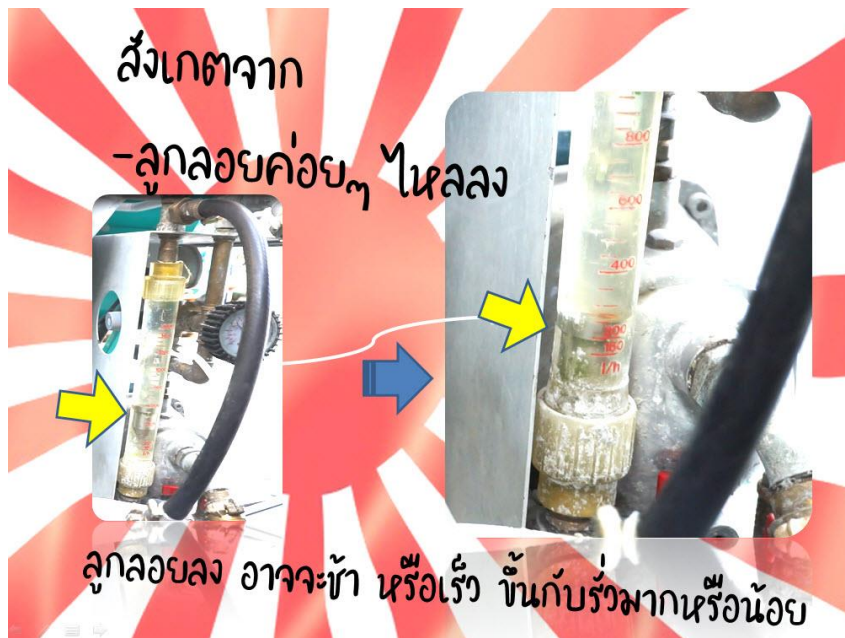
1. ช่างตรวจสอบดูให้แน่ชัดว่า เครื่องพ่นปุ๋ยมจบบ เกิดปัญหา ลูกลอยในหลอดแก้วตั้งค่าน้ำ ค่อยๆ เลื่อนลดลงเอง โดยดูได้จาก

สังเกต ว่าเครื่องพ่นปุ๋ยมจบบ ยังคงทำงานปกติ แต่เรามองไปที่หลอดแก้วตั้งค่าน้ำ มีอาการ ลูกลอยค่อยๆ เคลื่อนตัวลดลง อาจะเคลื่อนตัวลดลงช้าหรือเร็วขึ้นอยู่กับว่ามี การรั้ว Pressure Reducer มากน้อยแค่ไหน โดยจะมีผลต่อการปล่อยน้ำเข้าไปยังห้องผสมปุ๋ยม ซึ่ง หากลูกลอยลดลงเรื่อยๆ แสดงว่า ปริมาณน้ำที่เข้าไปในห้องผสมปุ๋ยมก็ลดลงเช่นกัน ทำให้ปุ๋ยมจบบที่ผสมออกมาแห้งเกินไปและอาจเกิดปัญหาบล็อคในระบบในที่สุด

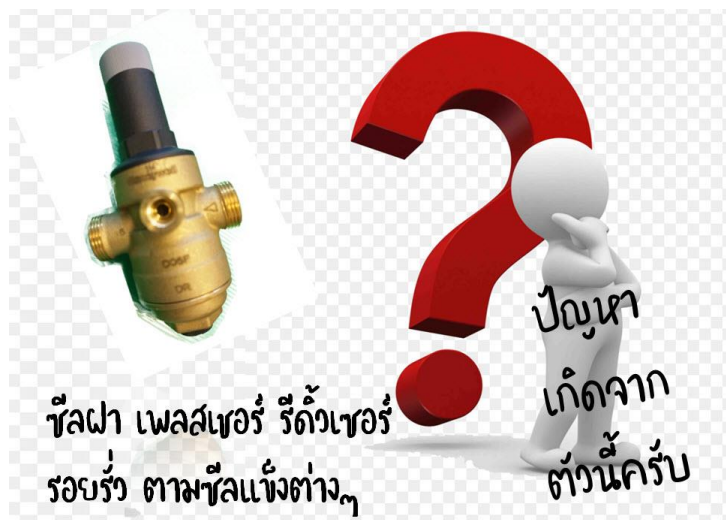
2.2 กรณีที่ ซีลฝาครอบ หรือ ซีลส่วนอื่นใน Pressure reducer มีการรั่วซึม จะเกิดปัญหา Pressure reducer ไม่สามารถรักษาแรงดันน้ำที่ 2.0 บาร์ ให้สม่ำเสมอได้ และแรงดันน้ำค่อยๆ ลดลง เพื่อให้แรงดันน้ำเท่าเดิมจะต้องลดปริมาณน้ำ ดังนั้น ลูกกลอยจะค่อยๆ ลดเองอย่างอัตโนมัติ

3. Pressure reducer ตัวนี้ ต้องใช้ประแจแหวนเบอร์ 30 เปิดฝาครอบของ Pressure reducer ออก

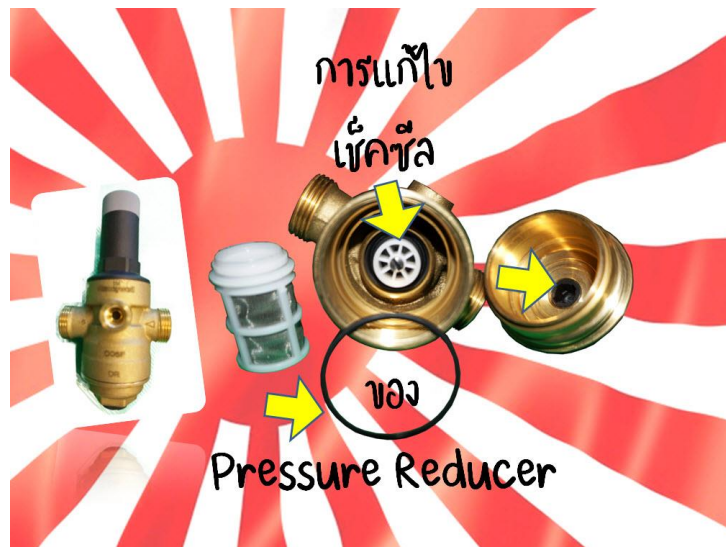
4.2 ตรวจสอบรอยรั่วอื่นๆ ภายใน Pressure Reducer หรือไม โดยเฉพาะจุดลูกศรสีเหลือง ด้านล่าง

หากสามารถแก้ไขซ่อมแซม ล้างทำความสะอาดได้ ก็ดำเนินการให้พร้อมใช้ และประกอบ กลับเข้าเครื่องตามปกติ

4.3 หากไม่สามารถแก้ไขซ่อมแซมได้ ต้องเปลี่ยน Pressure Reducer ตัวใหม่เท่านั้น
