## การแก้ไขปัญหาเครื่องพ่นปุณฉาบ น้ำไหลที่สายกรอกน้ำไม่หยุด สำหรับเครื่องพ่นปุณฉาบ รุ่น Koine4/Koine3 และ Koine35

### 1. ตรวจสอบดูให้แน่ชัดว่า เครื่องพ่นปุณฉาบ เกิดปัญหาน้ำไหลไม่หยุดที่สายกรอกน้ำ

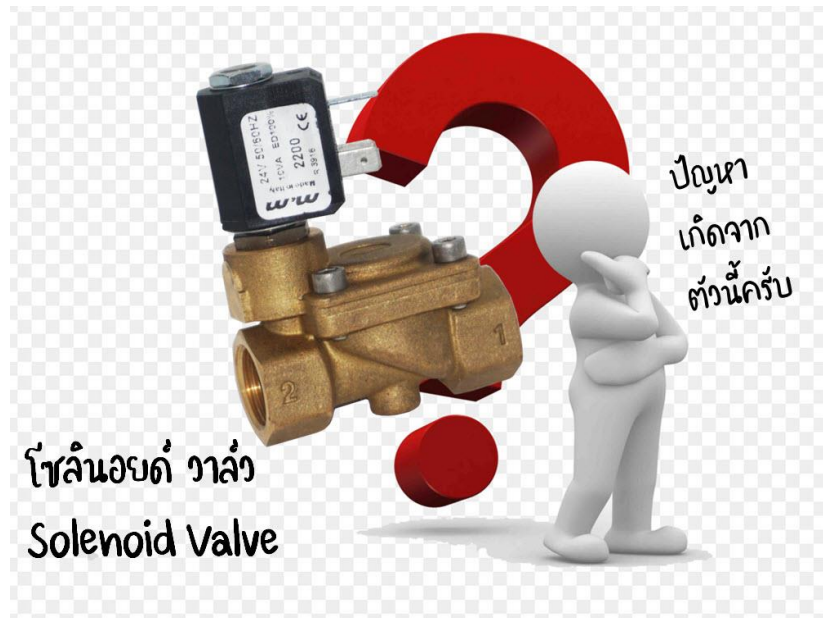
2.1 ชิ้นส่วนอะไหล่ภายในโซลินอยด์วาล์ว เป็นดังภาพ

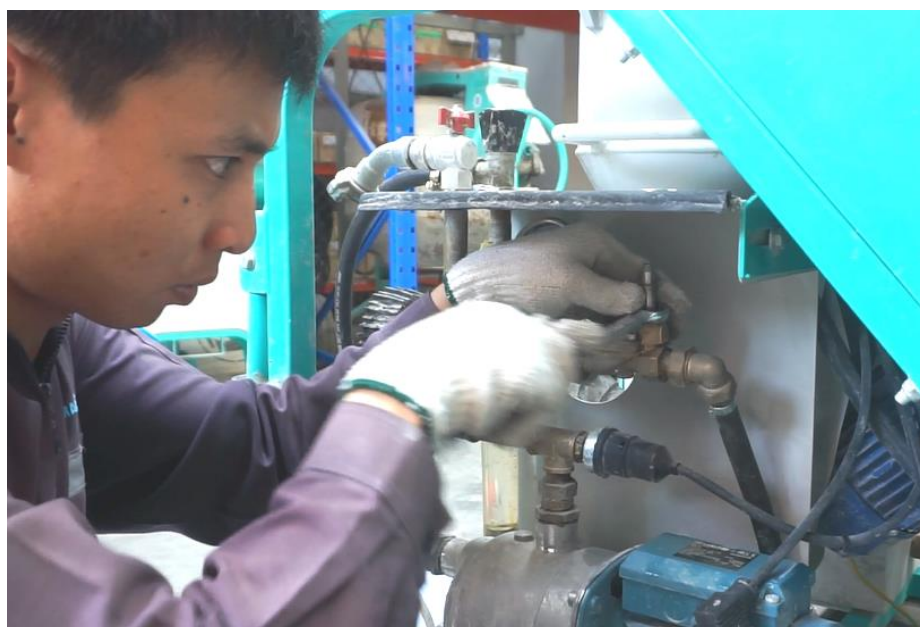
2.3 การเปิด-ปิด น้ำได้ไม่สมบูรณ์ เกิดจากสปริง ที่ทำหน้าที่ยุบยัด ในการปิดเปิดน้ำ

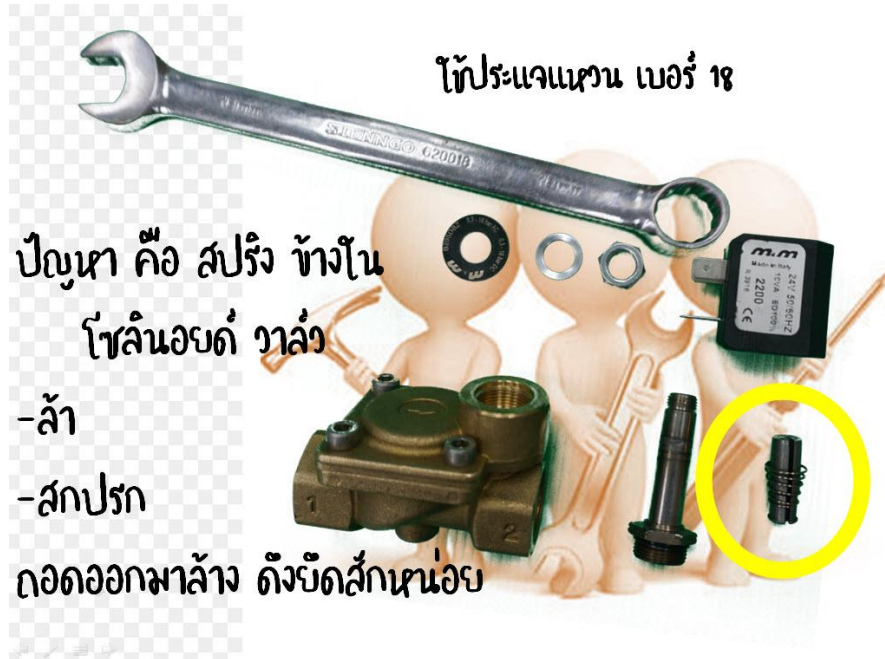
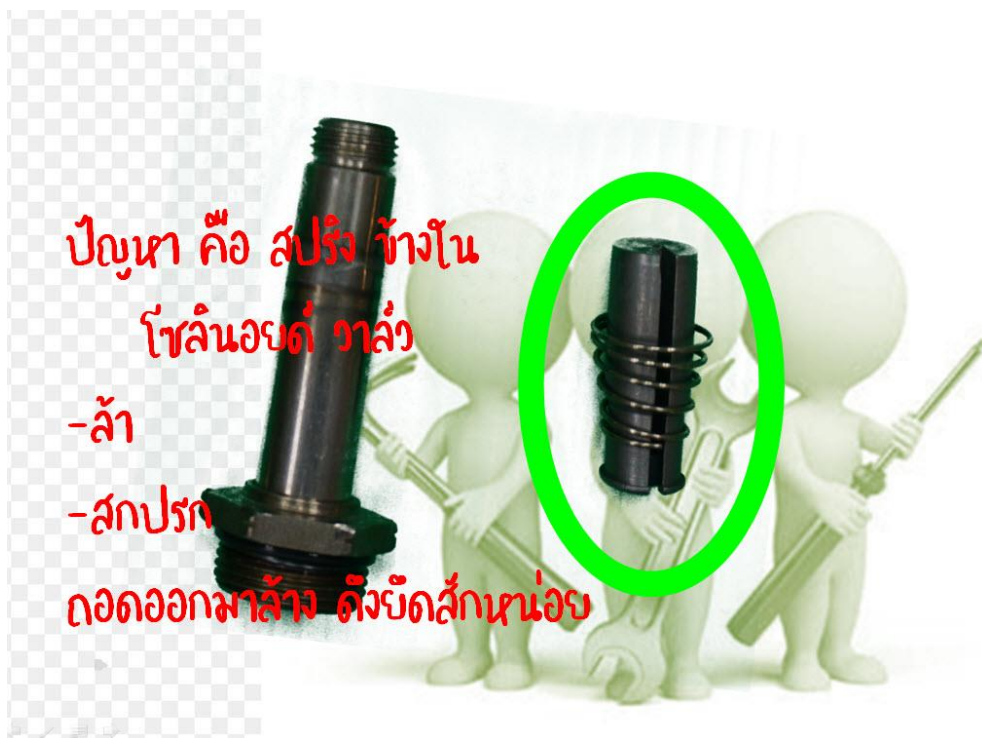
- 2.4 ตรวจสอบตรงสปริง ว่ามีปูนแข็งค้าง หรือสิ่งสกปรกอื่นๆ หรือไม่ ทำความสะอาดให้พร้อมใช้
- 2.5 กรณีที่เครื่องพ่นปูนฉาบใช้งานมาเกิน 1 ปี อาจเกิดปัญหาสปริงล้าทำให้การปิด-เปิดไม่เต็มที่ให้ลองดึงยึดสปริง จะใช้งานต่อได้อีกระยะ
